Norges offentlige utredninger **2000: 30**

# Åsta-ulykken, 4. januar 2000

## Hovedrapport

Rapport fra undersøkelseskommissjon oppnevnt  
ved kongelig resolusjon 7. januar 2000.

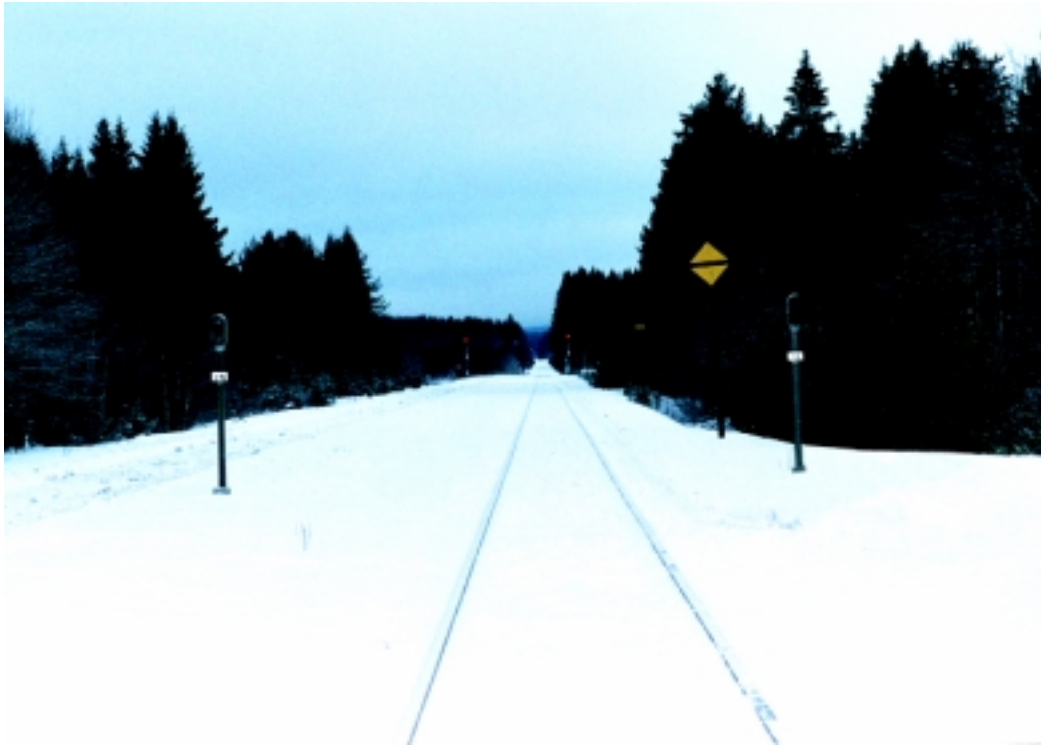
Hovedsignalet for utkjør er godt synlig fra lokomotivførers plass når toget står ved plattformen på Rudstad stasjon. Avstanden fra togets posisjon da det stod ved perrongen frem til hovedsignalet var 450–500 meter. Strekningen er rett og oversiktlig. Figur 3.2 viser dette.

Figur 3.2 Hovedsignal for utkjør mot nord, sett fra stasjonsområdet på Rudstad fra lokomotivførers posisjon

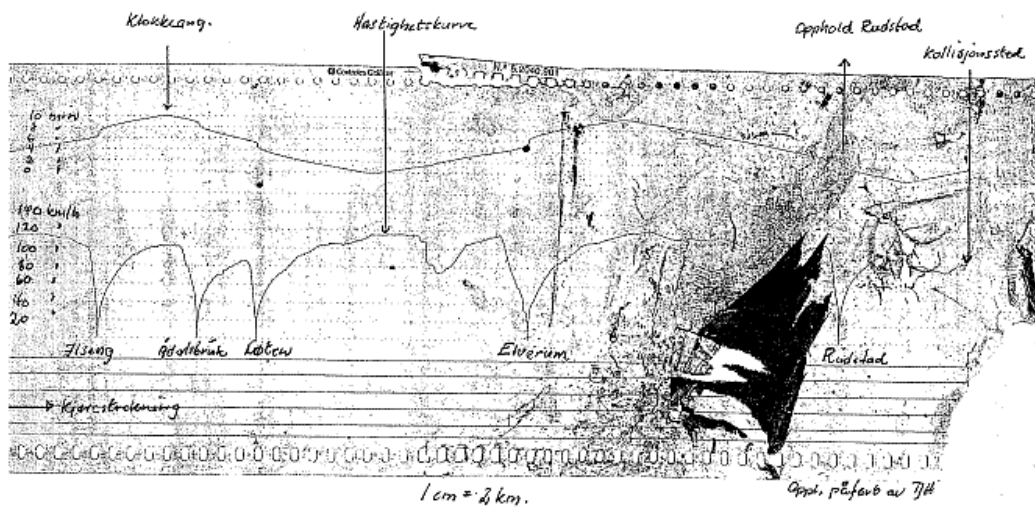
Nordgående tog 2369 var utstyrt med ferdskriver fra Hasler/Secheron type TELOC-E. Denne er analog og registrer tid og hastighet på en papirrull, se figur 3.9. I tillegg fantes det en restveisregistrering hvor de siste 1000 meter ble registrert, se figur 3.10.

Figur 3.9 Papirrullen fra ferdskriveren til tog 2369

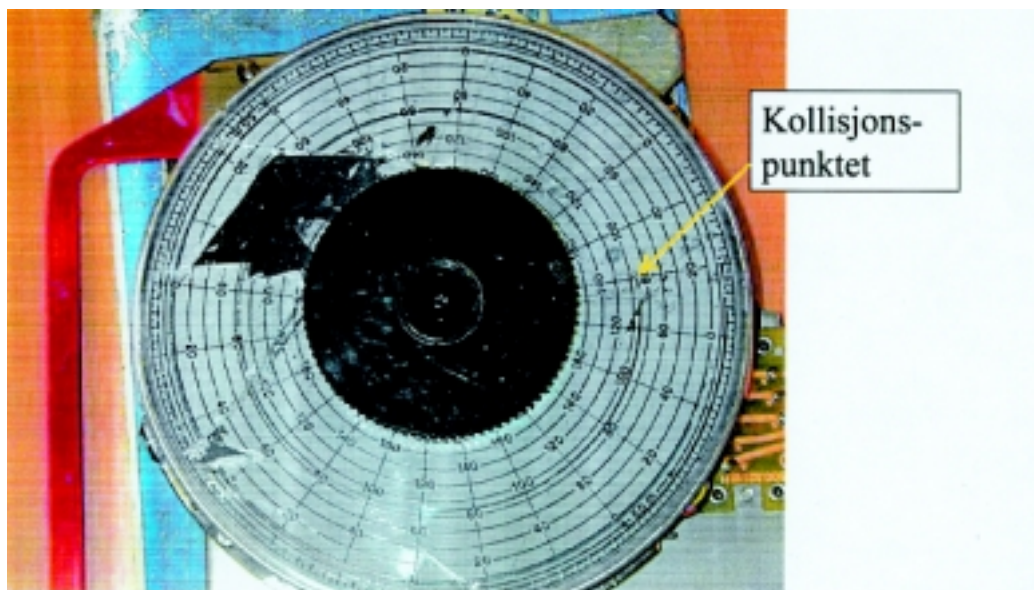
Figur 3.10 Restveiskiven til tog 2369. Kollisjonspunktet er avmerket

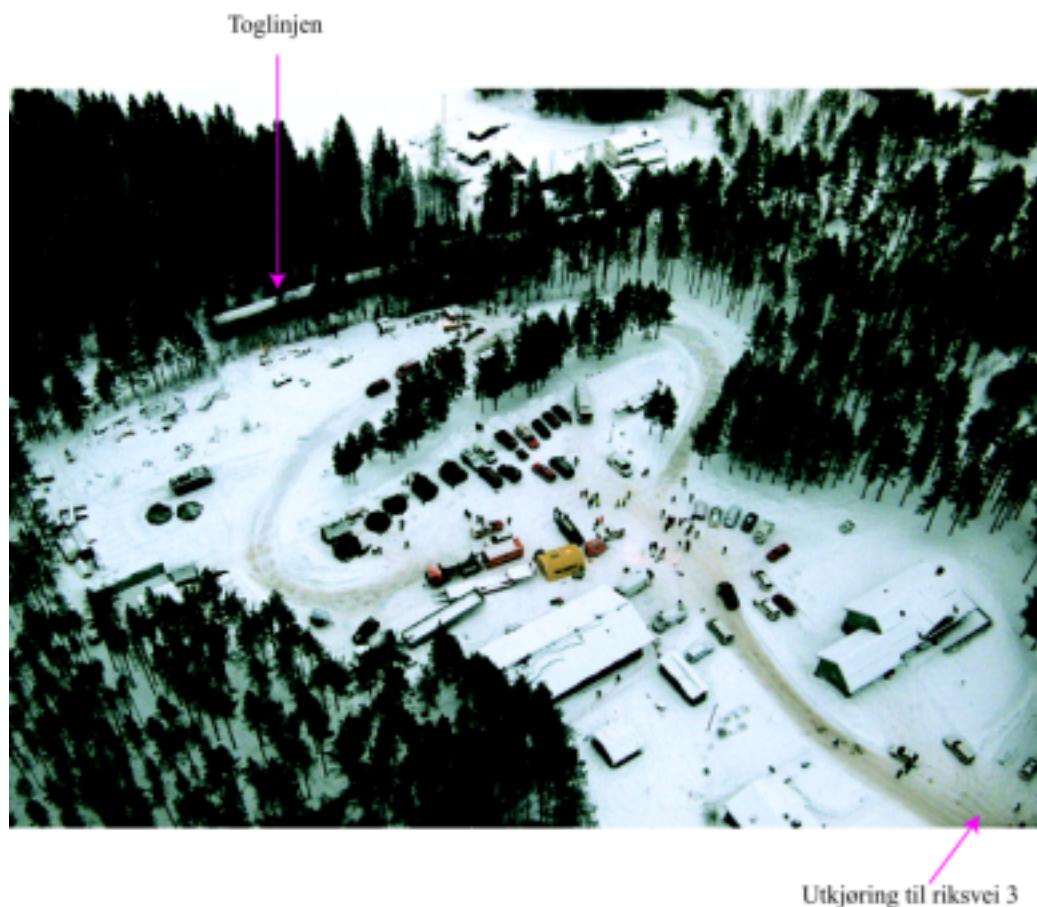
Figur 3.14 Området mellom riksvei 3 og kollisjonsstedet

Mellom jernbanelinjen hvor kollisjonen skjedde og riksvei 3, er det en stor åpen plass på et nivå noen meter høyere enn jernbanelinjen. Plassen ble opparbeidet tidlig på 1980-tallet og benyttes som base for privat lastebildrift. I forbindelse med ulykken var plassen nærmest et perfekt utgangspunkt for å organisere skadestedsinnsatsen. Stedet ble et selvsagt tilholdssted for politiets skadestedsleder. Fra plassen er det både i nordenden og sørenden direkte veiforbindelse ned til ulykkesstedet og mot vest direkte adkomst til riksvei 3 med en veiforbindelse på mindre enn 100 meter. Det var ingen problemer med å ta seg helt ned til ulykkesstedet med tunge kjøretøyer. Området lengst ned mot jernbanelinjen og veiforbindelsen dit ned hadde ikke vært brøytet i løpet av vinteren inntil dagen før ulykken inntraff. Det var kun et smalt belte av trær mellom veien og jernbanelinjen.

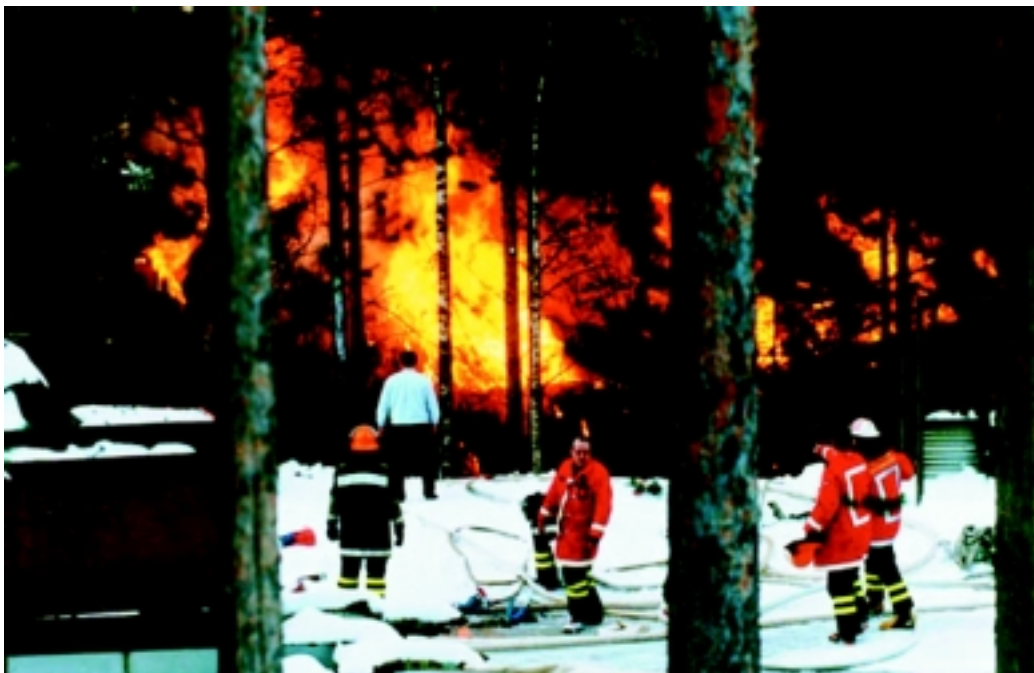
Figur 3.15 Situasjonen like etter at Elverum brannvesen ankom skadestedet

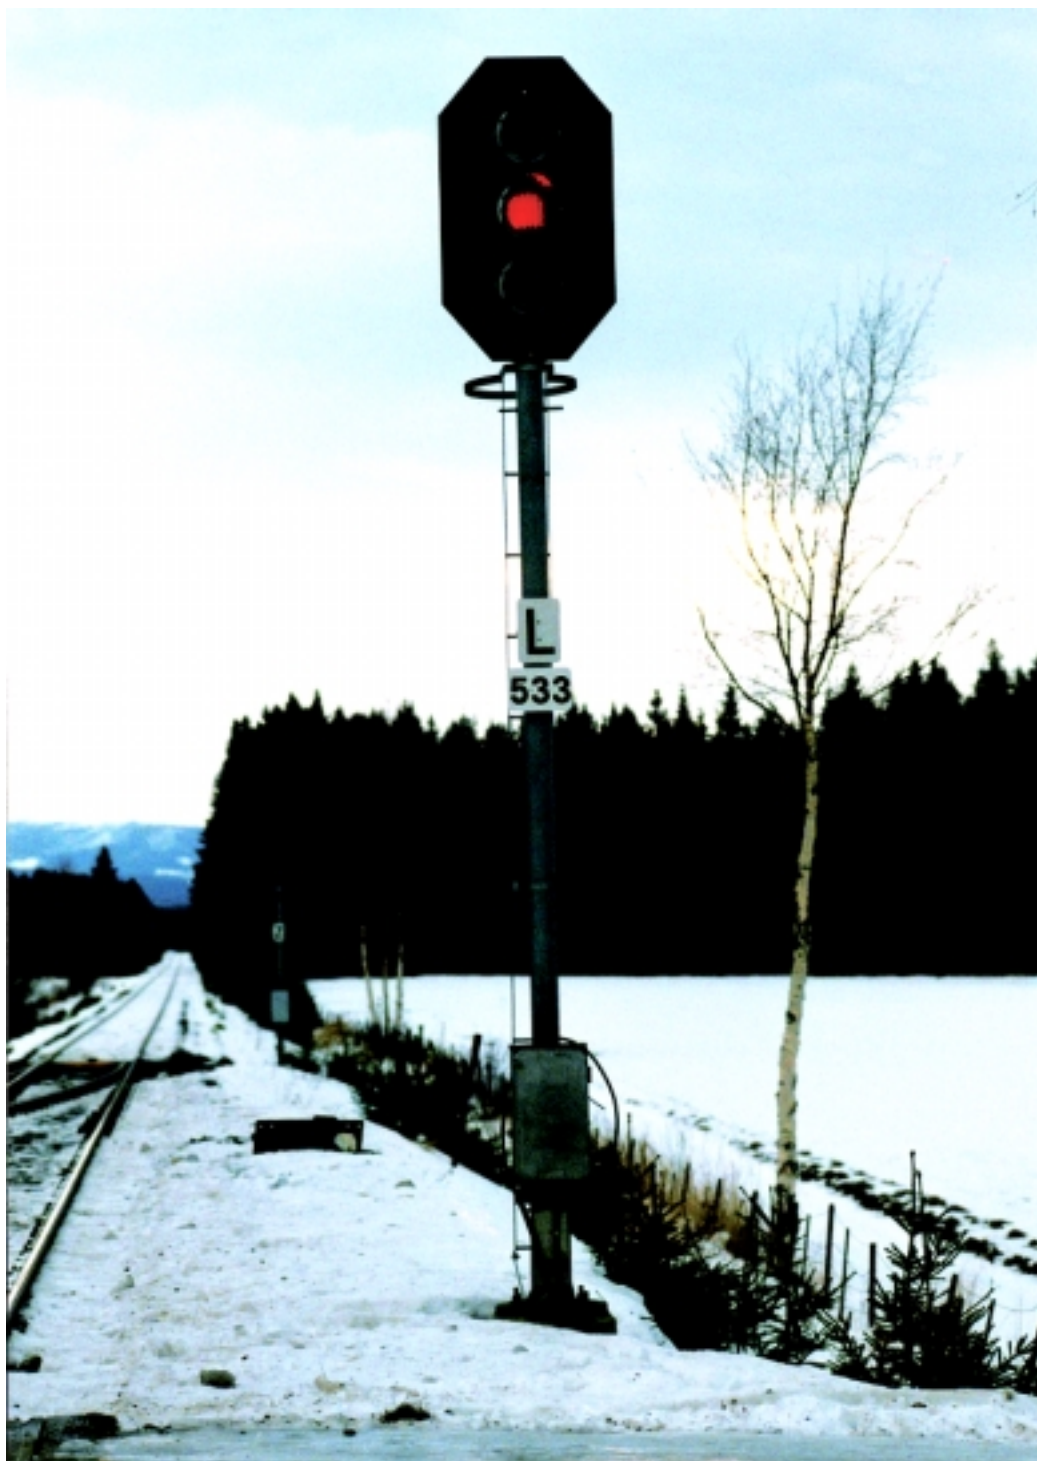
*Figur 4.10 Rødt utkjørssignal fra Rudstad stasjon sett sydfra*  
Kilde: Foto fra politiet/Kripos

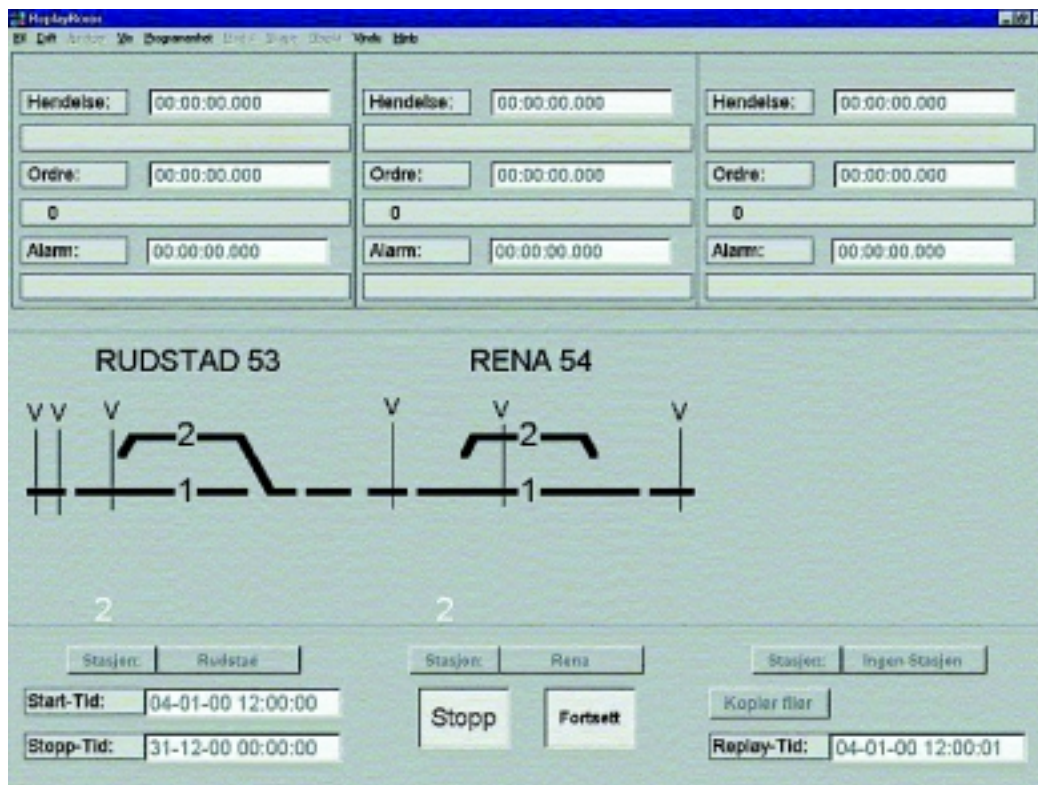
Figur 4.12 Kl. 12.00.01 Bildet viser strekningen Renå – Rudstad klokken 12.00.01. Man kan se følgende: 1) Sporvekslenes posisjon. Merk at eneste veksler i minus, er sporveksler 2 på Rudstad. Posisjonen på veksleene på Rudstad er konsistent med tidligere ordre. 2) Ingen togveier er lagt. 3) Linjeblokken er ikke stilt.

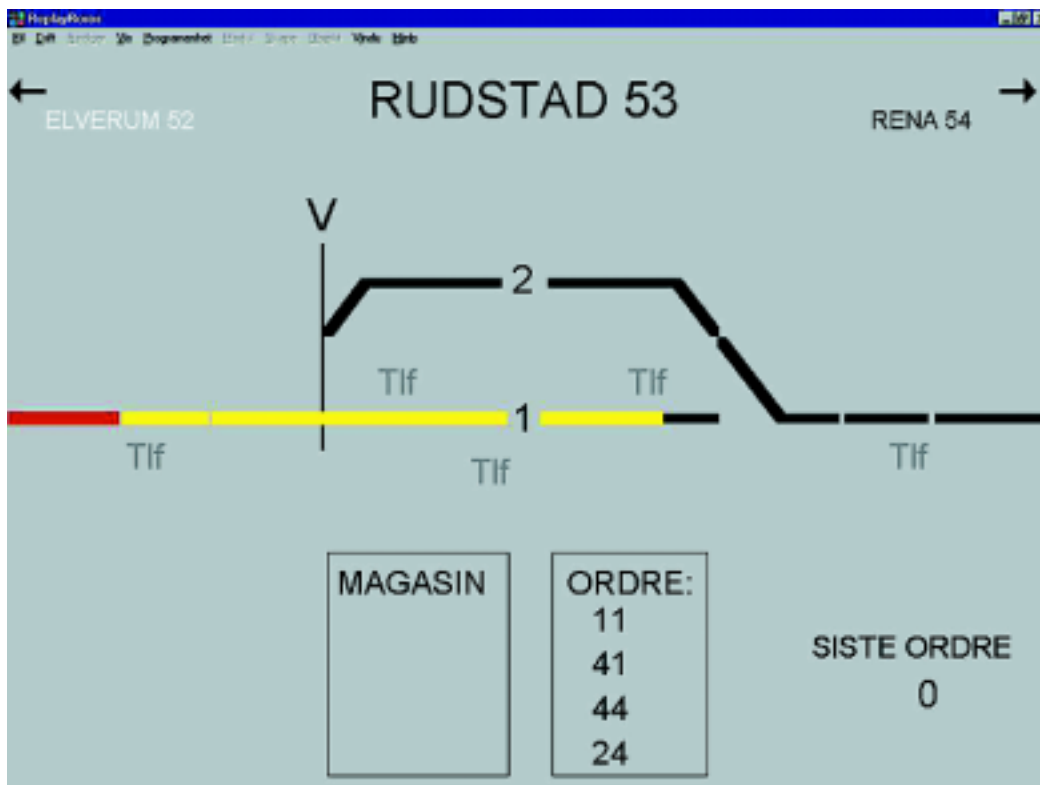
Figur 4.13 Kl. 13.02.12 Bildet viser situasjonen på Rudstad i detalj. Man kan se: 1) Nordgående tog er ute på blokkstrekningen Elverum – Rudstad (rødt belegg). 2) Ordre 11 (sendt 12.55.41) la togvei inn på Rudstad (gulmerket felt). 3) Tidligere ordre fra før kl. 12.00 fremgår av replay-bildene, men man vet ikke når de ble sendt pga. begrenset uttak av hendelseslogg. Ordrene er: 3a) Ordre 41: V1 til plusstilling. 3b) Ordre 44: V2 til minusstilling. 3c) Ordre 24: Utkjør A fra avviksspor (gjelder foregående sydgående tog). Ordrene 41 og 44 er gitt for å forvise seg om at sporvekslene er i kontroll før togpassasje.

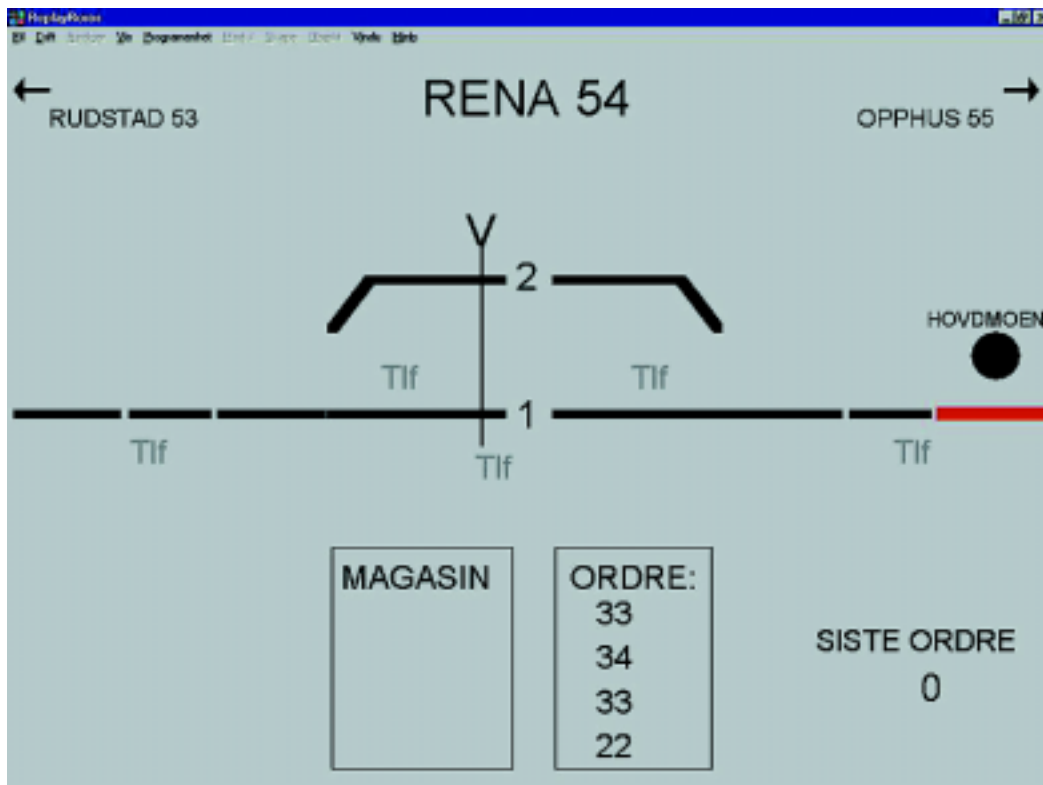
Figur 4.14 Kl. 13.02.12: Bildet viser situasjonen på Rena i detalj. Man kan se: 1) Sydgående tog ute på linjeblokken (rødt belegg) 2) Siste sendte ordre 33 er ordre om å legge Rena stasjon på gjennomgangsdrift. Skjedde iflg. loggen kl. 12.26.14. 3) Tidligere ordre fra før kl. 12.00 fremgår av replay-bildene, men man vet ikke når de ble sendt pga. begrenset uttak av hendelseslogg. Ordrene er: 3a) Ordre 34 Gjennomgangsdrift tatt tilbake. Sendt før ordre 33 ovenfor. 3b) Ordre 33 Gjennomgangsdrift. Sendt før ordre 34 ovenfor. 3c) Ordre 22 Utkjør (A) fra hovedspor (gjelder foregående sydgående tog).

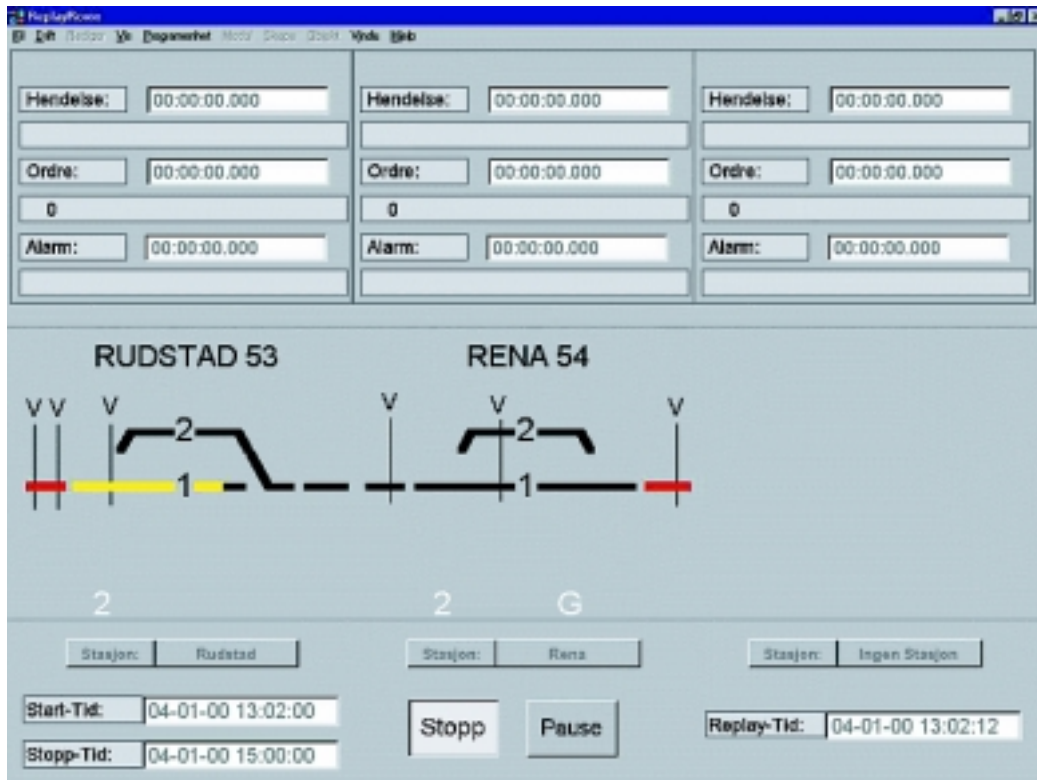
Figur 4.15 Hendelser før situasjonen: 1) Kl. 12.56.26: Nordgående tog har belagt linjeblokken frem til Rudstad (rødt felt). 2) Kl. 12.55.41: Togvei er lagt frem til utkjør Rudstad (gule felt). 3) Kl. 12.49.54: Sydgående tog har belagt linjeblokken inn til Rena. 4) Kl. 12.26.15: Rena er lagt på gjennomgangsdrift (hvit G).

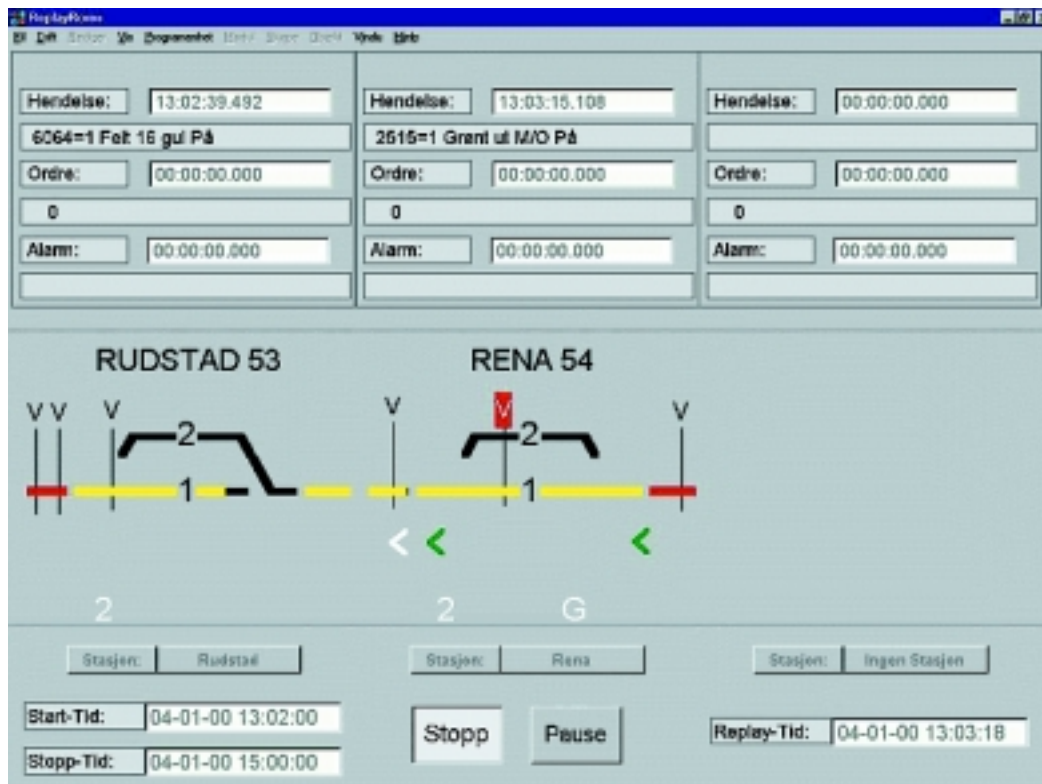
Figur 4.16 Rena klar for gjennomkjøring. Nordgående tog er like syd for Rudstad. Hendelser forut: 1) Kl. 13.02.34: Innkjør til Rena er satt (høyre grønne <). 2) Kl. 13.02.38: Linjeblokken er stilt fra Rena til Rudstad (venstre hvite <). 3) Kl. 13.03.06: Bommen på planovergangen på Rena har gått ned. 4) Kl. 13.03.15: Utkjør fra Rena er satt (venstre grønne <). Togvei lagt for sydgående tog frem til innkjør Rudstad.

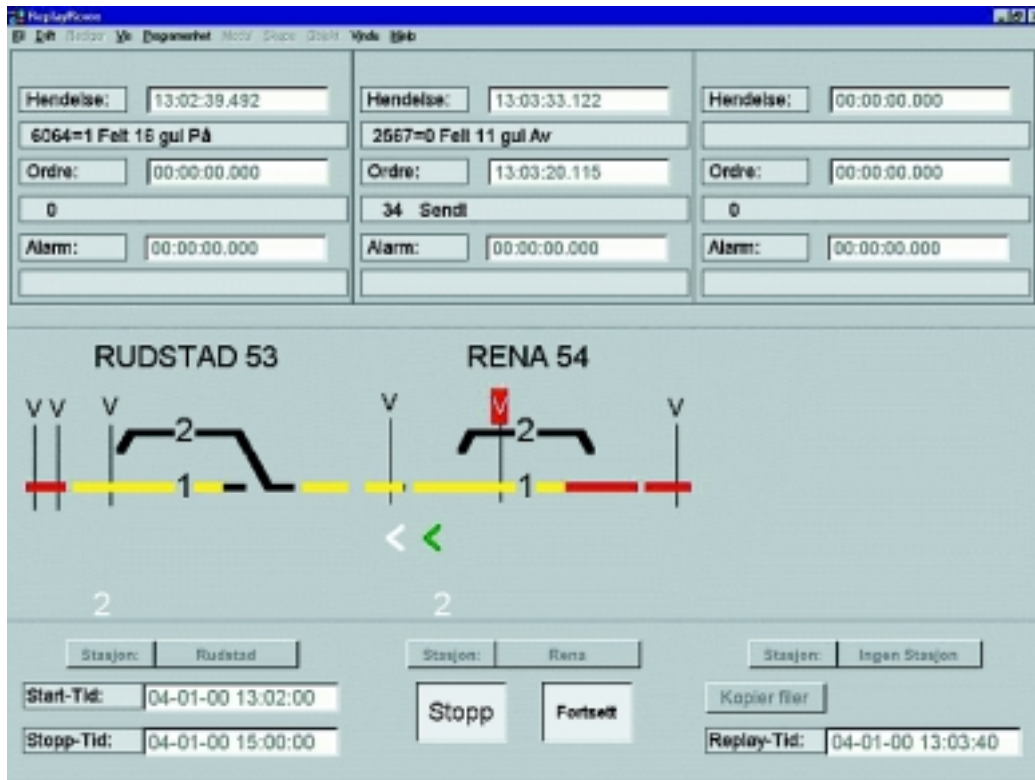
Figur 4.17 Sydgående tog inn på vekselfelt på Rena. Hendelser: 1) Kl. 13.03.20: Togleder tilbakekaller gjennomgangdrift på Rena. 2) Kl. 13.03.33: Sydgående tog har belagt vekselfeltet nord for Rena. 3) Kl. 13.03.33: Innkjørsignalet til Rena er revet. Bommen på Rena er fortsatt aktivert.

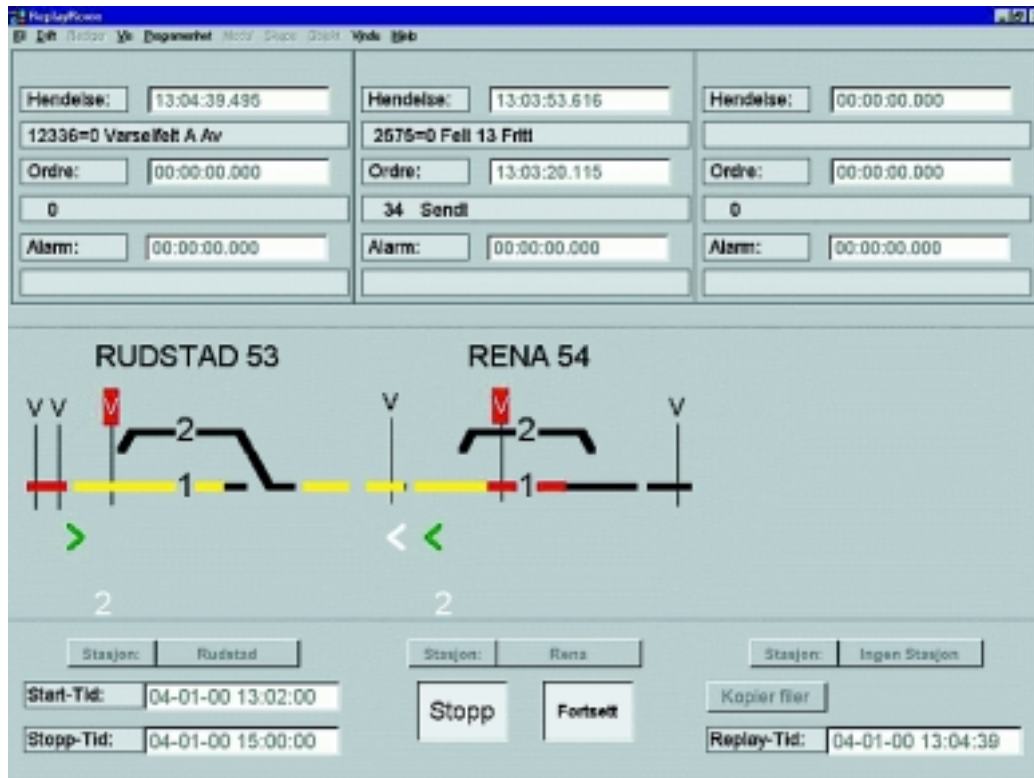
Figur 4.18 Sydgående tog inne på Rena. Hendelser: 1) Kl. 13.03.53: Sydgående tog inne på Rena stasjon og veksselfeltet er fritt. 2) Kl. 13.04.30: Nordgående tog nærmer seg Rudstad og bommen ved V1 på Rudstad er aktivert (rød V). 3) Kl. 13.04.39: Innskjørsignalet på Rudstad er satt for nordgående tog (venstre grønn >).

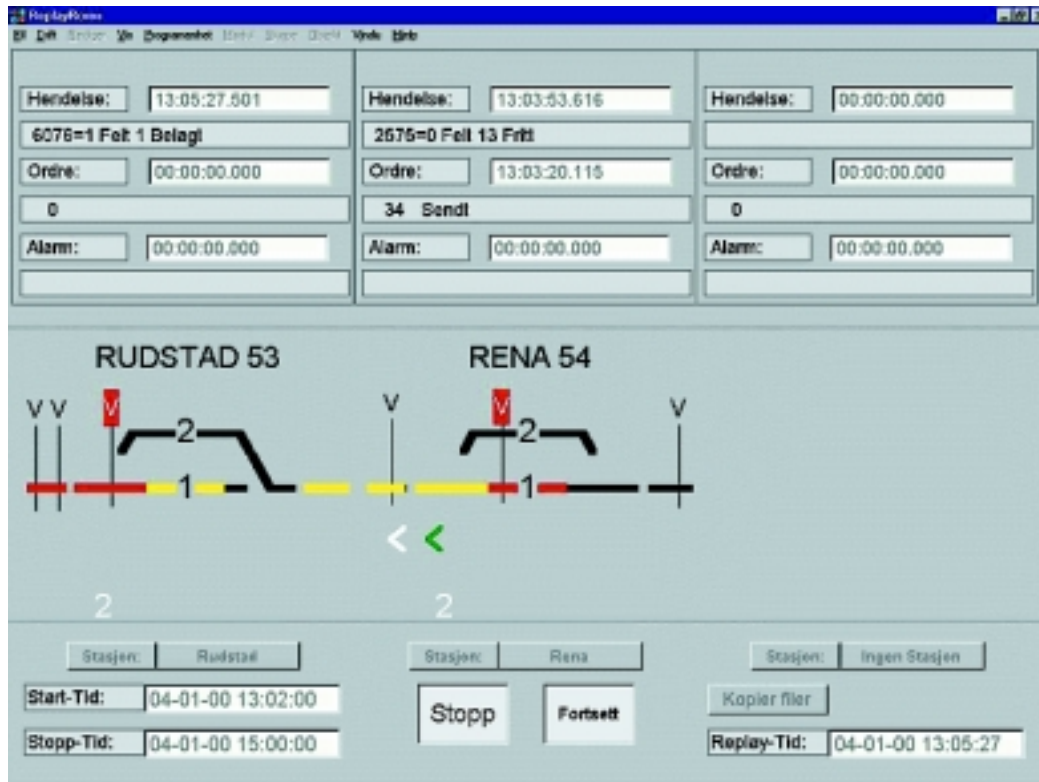
Figur 4.19 Nordgående tog på vei inn til Rudstad. Hendelser: 1) Kl. 13.05.27: Nordgående tog på vei inn på Rudstad stasjon, vekselfeltet er belagt. 2) Kl. 13.05.27: Innkjørsignalet til Rudstad er revet.

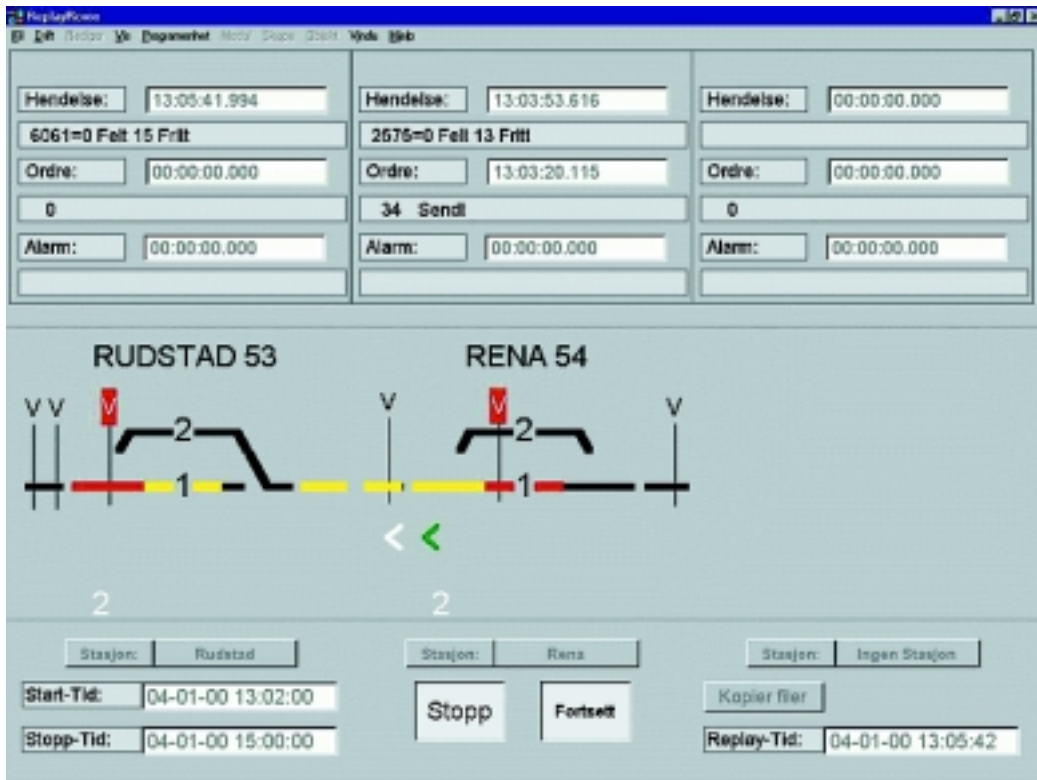
Figur 4.20 Linjeblokken syd for Rudstad er fri. Vekselfeltet er belagt. Hendelser: 1) Kl. 13.05.41: Linjeblokken syd for Rudstad frigjøres. Nordgående tog inne på sporfeltene på stasjonen.

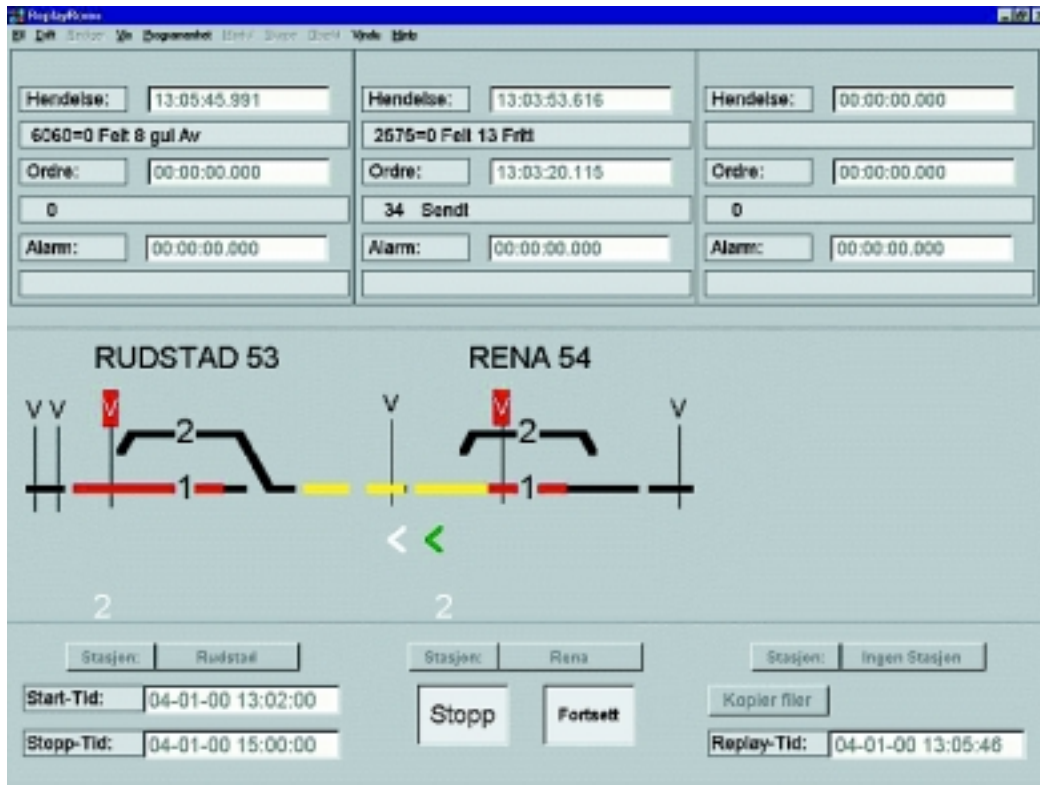
Figur 4.21 Sporfeltet på Rudstad stasjon belagt. Hendelser: 1) Kl. 13.05.45: Sporfeltet på Rudstad stasjon belegges. Nordgående tog belegger både vekselfeltet og sporfeltet på stasjonen.

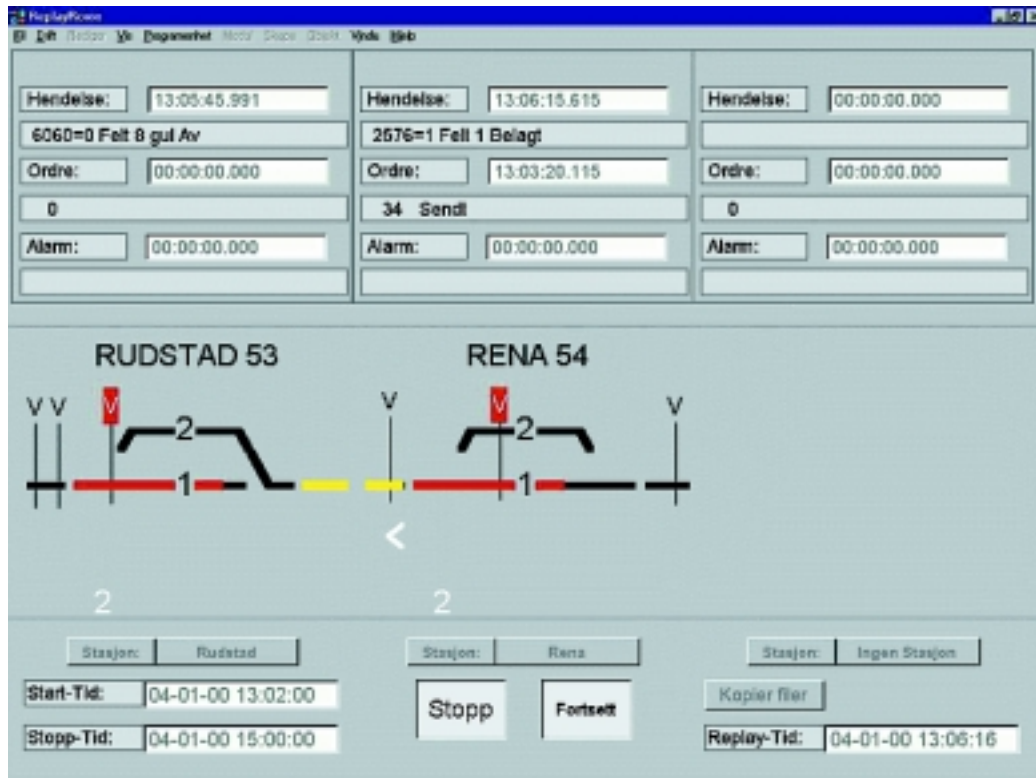
Figur 4.22 Utkjør Rena. Hendelser: 1) Kl. 13.06.15: Sydgående tog belegger vekselfeltet og også sporfeltet på stasjonen. Toget er kommet til sydenden av stasjonen og utkjørssignalet er revet.

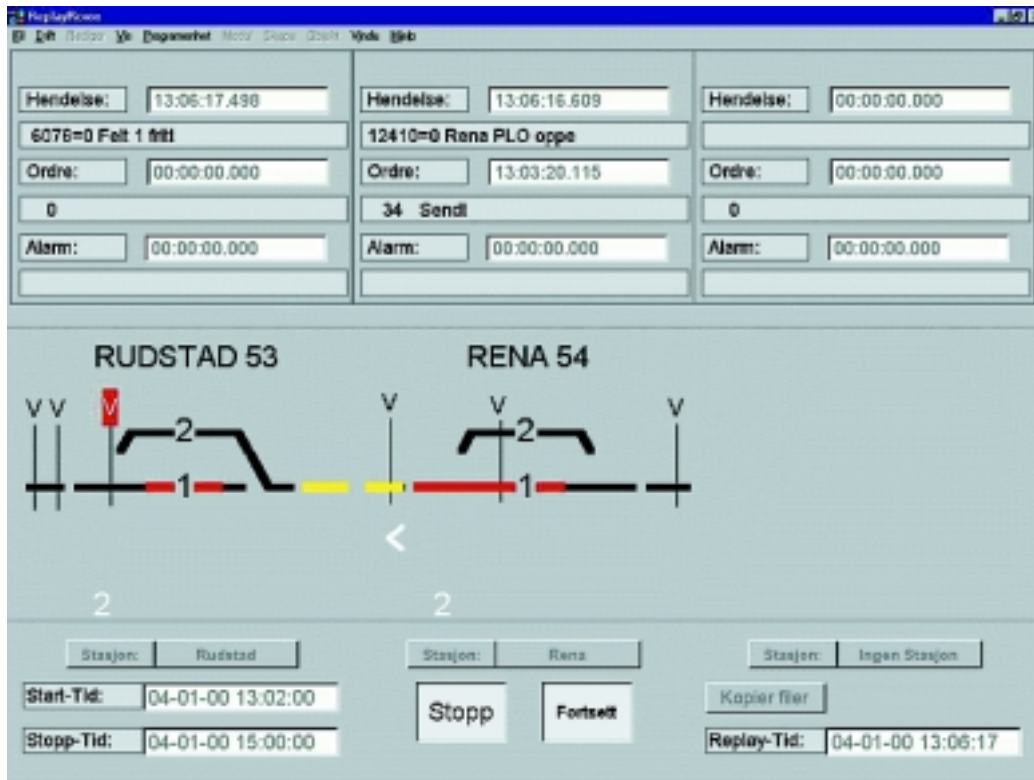
Figur 4.23 Nordgående tog inne på Rudstad stasjon. Sydgående tog på vei ut fra Rena stasjon. Hendelser: 1) Kl. 13.06.16: Bommen er oppe på Rena. 2) Kl. 13.06.17: Sporveksfeltet på Rudstad (syd) frigjøres og nordgående tog er inne på Rudstad. Bommen på vei opp og nordgående tog er i bevegelse. Linjeblokken er fortsatt innstilt mot Rudstad. Sporveksel 2 ligger til avviksspor.

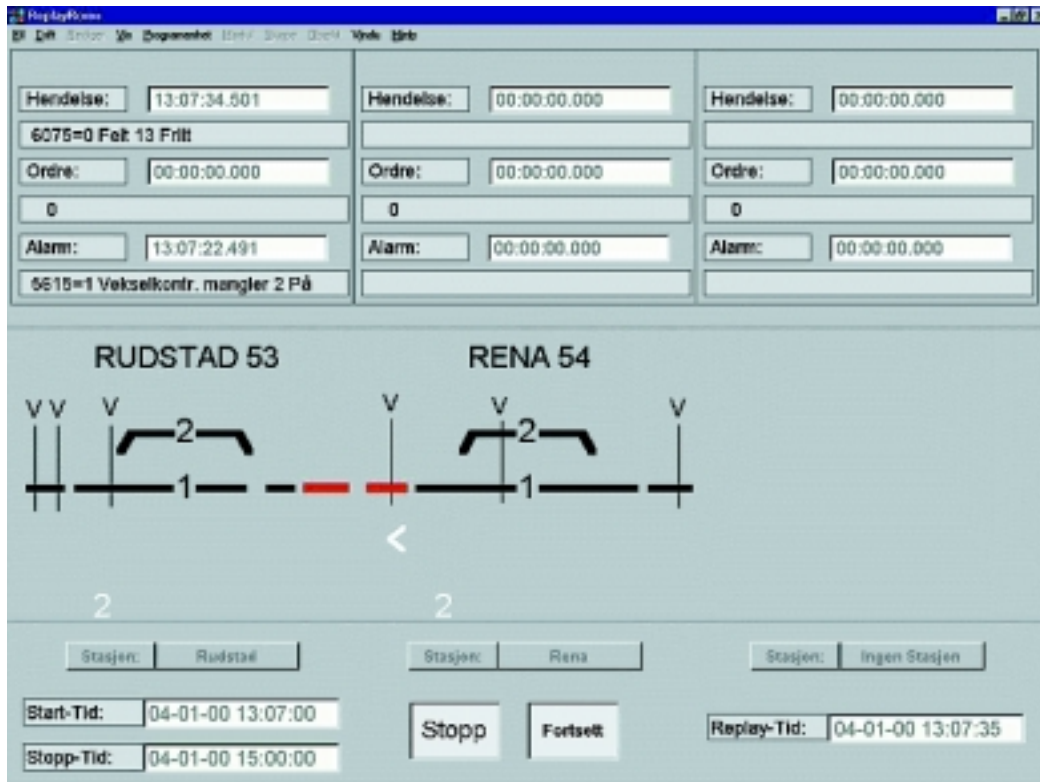
Figur 4.29 Nordgående tog har forlatt Rudstad. Hendelser: 1) Kl. 13.07.34: Anlegget registrerer at nordgående tog har forlatt Rudstad.

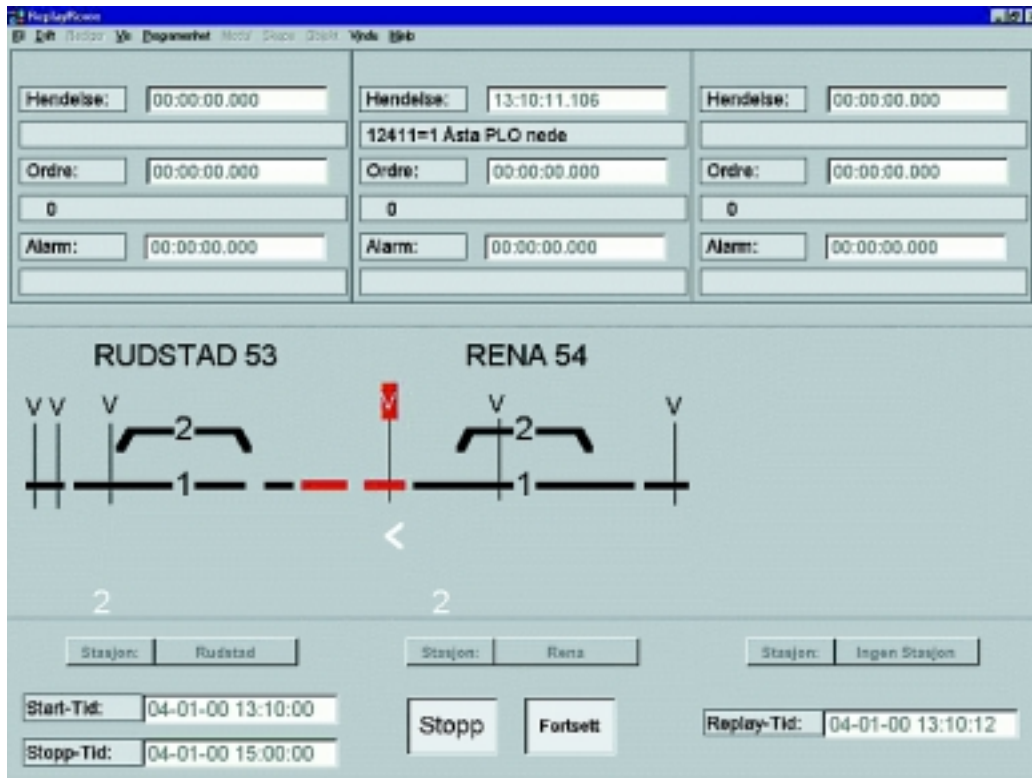
Figur 4.30 Hendelser: 1) Kl. 13.08.28: Nordgående tog når Varselfelt B på Rustad (hendelsen er på loggen, men vises ikke på replay-bildet). Sikringsanlegget tror det er sydgående tog som belegger feltet. Veibommen på Rudstad påvirkes ikke, fordi innkoplingsfeltet for veibommen registrerer retningen på toget. 2) Kl. 13.10.11: Sikringsanlegget på Rena registrerer at bommen går ned på planovergangen på Åsta når sydgående tog passerer.

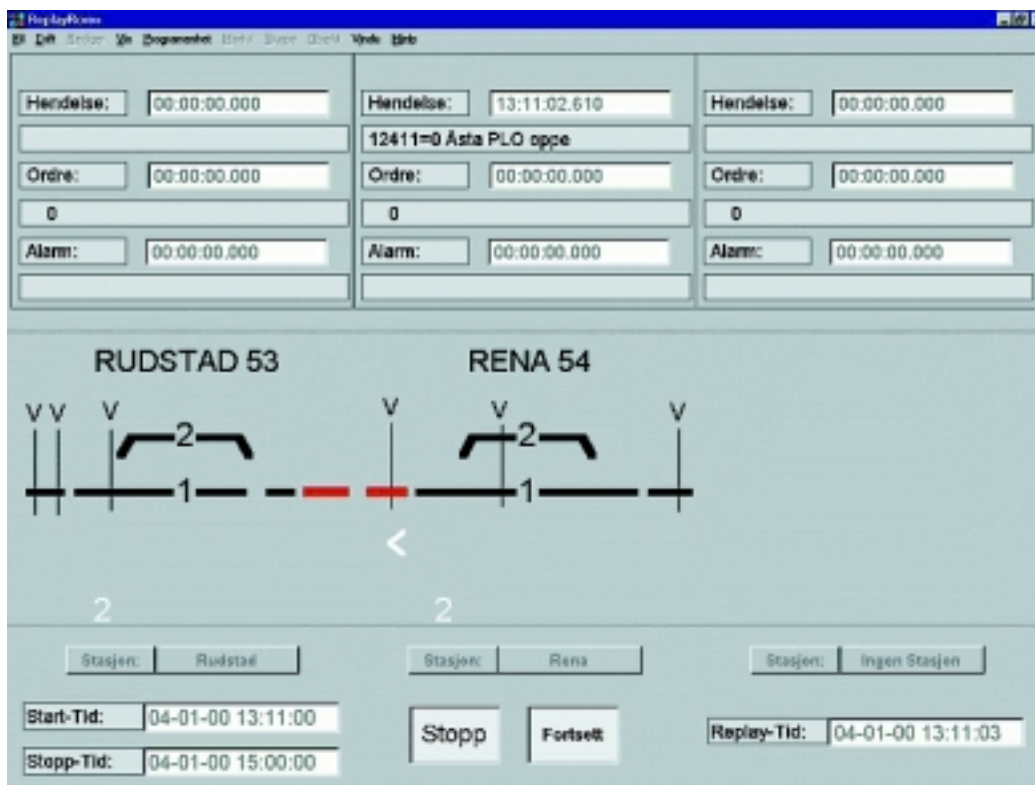
Figur 4.31 Hendelser: 1) Kl. 13.11.02: Sikringsanlegget på Rena registrerer at planovergangen på Åsta frigris. Senere gir togleder ordre om sperring av linjeblokk syd for Rena (kl. 13.28.54) og nord for Rudstad (kl. 13.28.55). Dette hindrer ytterligere bevegelse inn mot ulykkesstedet, jf. pkt. 3.12.1.1.

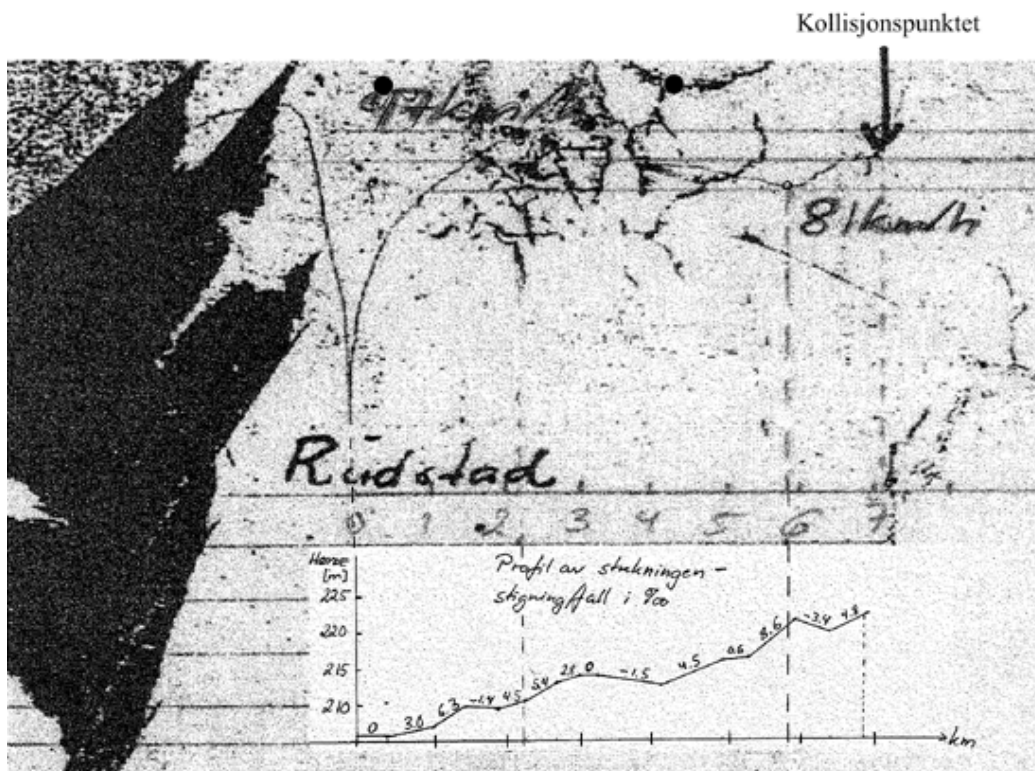
Figur 5.8 Hastighetsprofil for tog 2369 den 4. januar på strekningen fra Rudstad til kollisjonspunktet med stigning/fall (vertikalkurvatur) påført

Strekningen mellom Rudstad stasjon og kollisjonsstedet er ca. 7 km. I følge ferdskriveren nådde toget en hastighet på 97 km/t ca. 2,2 km etter start fra Rudstad. Området mellom 2 og 4 km fra start Rudstad er vanskelig å tyde på ferdskriveren ettersom papirrullen ble skadet ved kollisjonen, se figur 3.9.

Ovennevnte viser at pådraget ble endret flere ganger under kjøringen:

- Etter å ha nådd 97 km/t ble pådraget redusert, og hastigheten sank. Denne reduksjonen skjedde da toget gikk inn i en stigning.
- Stigningen avtok senere og retardasjonen minsket. Til tross for at det var fall sank hastigheten. Pådraget må her ha vært lavt.
- Med fortsatt lavt pådrag gikk toget inn i en ny stigning, og retardasjonen økte noe.
- Ved toppen av stigningen økte pådraget igjen, og toget akselererte med ca. 8 km/t først i en nedoverbakke, for deretter å redusere akselerasjonen noe i en ny stigning.

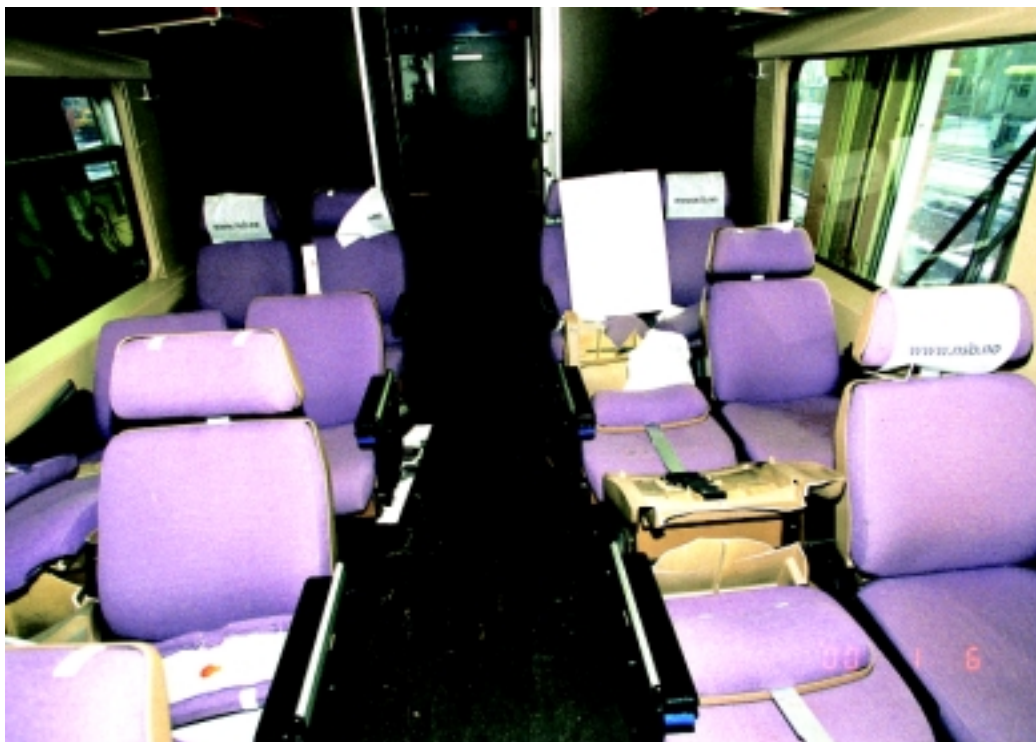
Figur 5.9 Stolene i nordgående tog 2369

Det finnes ikke noe tilsvarende UIC-krav når det gjelder stolryggens holdbarhet. I praksis innebærer dette at en stol der det ikke sitter noen, og som i denne situasjonen klarer UIC-kravet på 5 g, ikke klarer kravet om det sitter en passasjer i stolen. I sistnevnte tilfelle spiller nemlig også stolryggens styrke inn. Ut fra bilder fra vognene etter ulykken kan det fastslås at mange av stolryggene i vognene brakk og ikke tålte den belastning de ble utsatt for. Det kan ikke ses bort fra at om kravet til 5 g også hadde omfattet stolrygger og stoler med passasjerer i, kunne ulykkesforløpet fått en annen utvikling.

Det bør vurderes om det er hensiktsmessig å stille krav også til stolryggens holdbarhet.

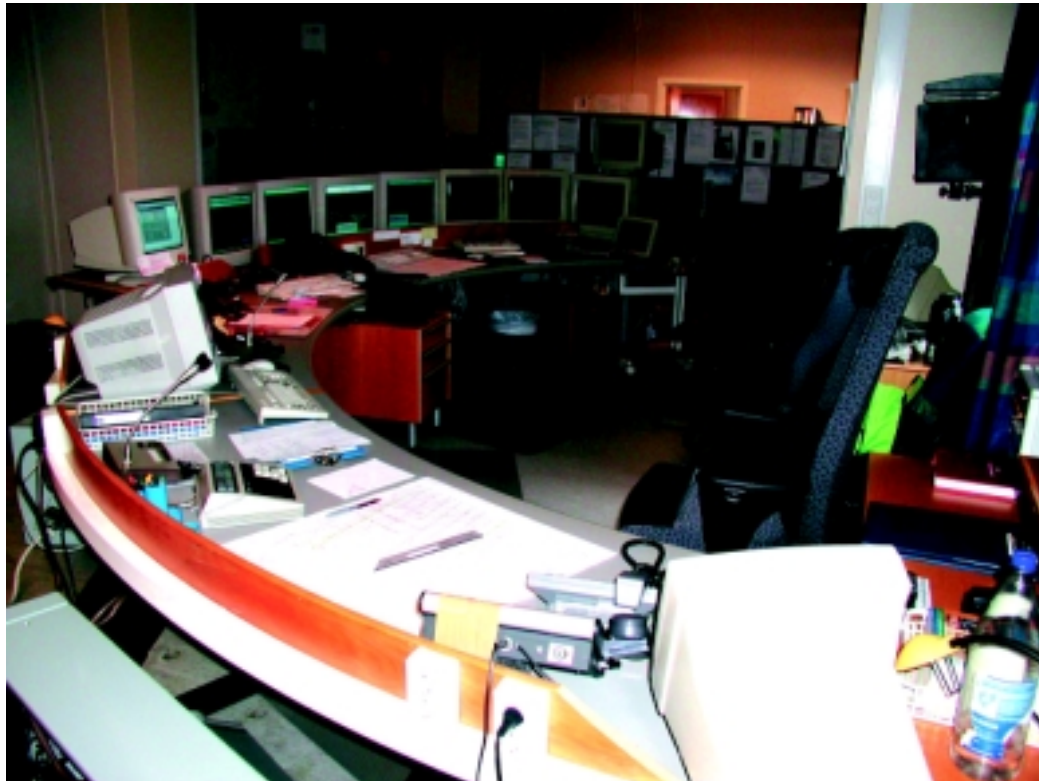
*Figur 6.1 Hamar togledersentral. Arbeidsplassen for overvåking av Rørosbanen lengst bak*  
Kilde: Foto fra Jernbaneverket

Kommisjonen fant det fysiske arbeidsmiljøet, og dermed arbeidsforholdene for personellet ved togledersentralen, lite tilfredsstillende. Togledersentralen er lokalisert i stasjonsbygningen på Hamar stasjon og holder til i ned-

slitte og utidsmessige lokaler i stasjonsbygningens andre etasje. I operatørommet hvor togtrafikken overvåkes var det dårlig belysning. Dette skyldes bl.a. at det var nødvendig å ha gardinene trukket for, for å unngå at sollys reflekterte i operatørskjermene. På grunn av dårlig ventilasjon hadde man vinduet oppe, noe som resulterte i at lydnivået var høyt når det var aktivitet ute på stasjonsområdet. For øvrig var rommet trangt og lite fremkommelig.
